射洪经开区小榆路东、鼓山南路南地块

土壤污染状况初步调查报告

委托单位：射洪市国有资产经营管理集团有限公司
编制单位：四川炯测环保技术有限公司
编制时间：2023 年 3 月

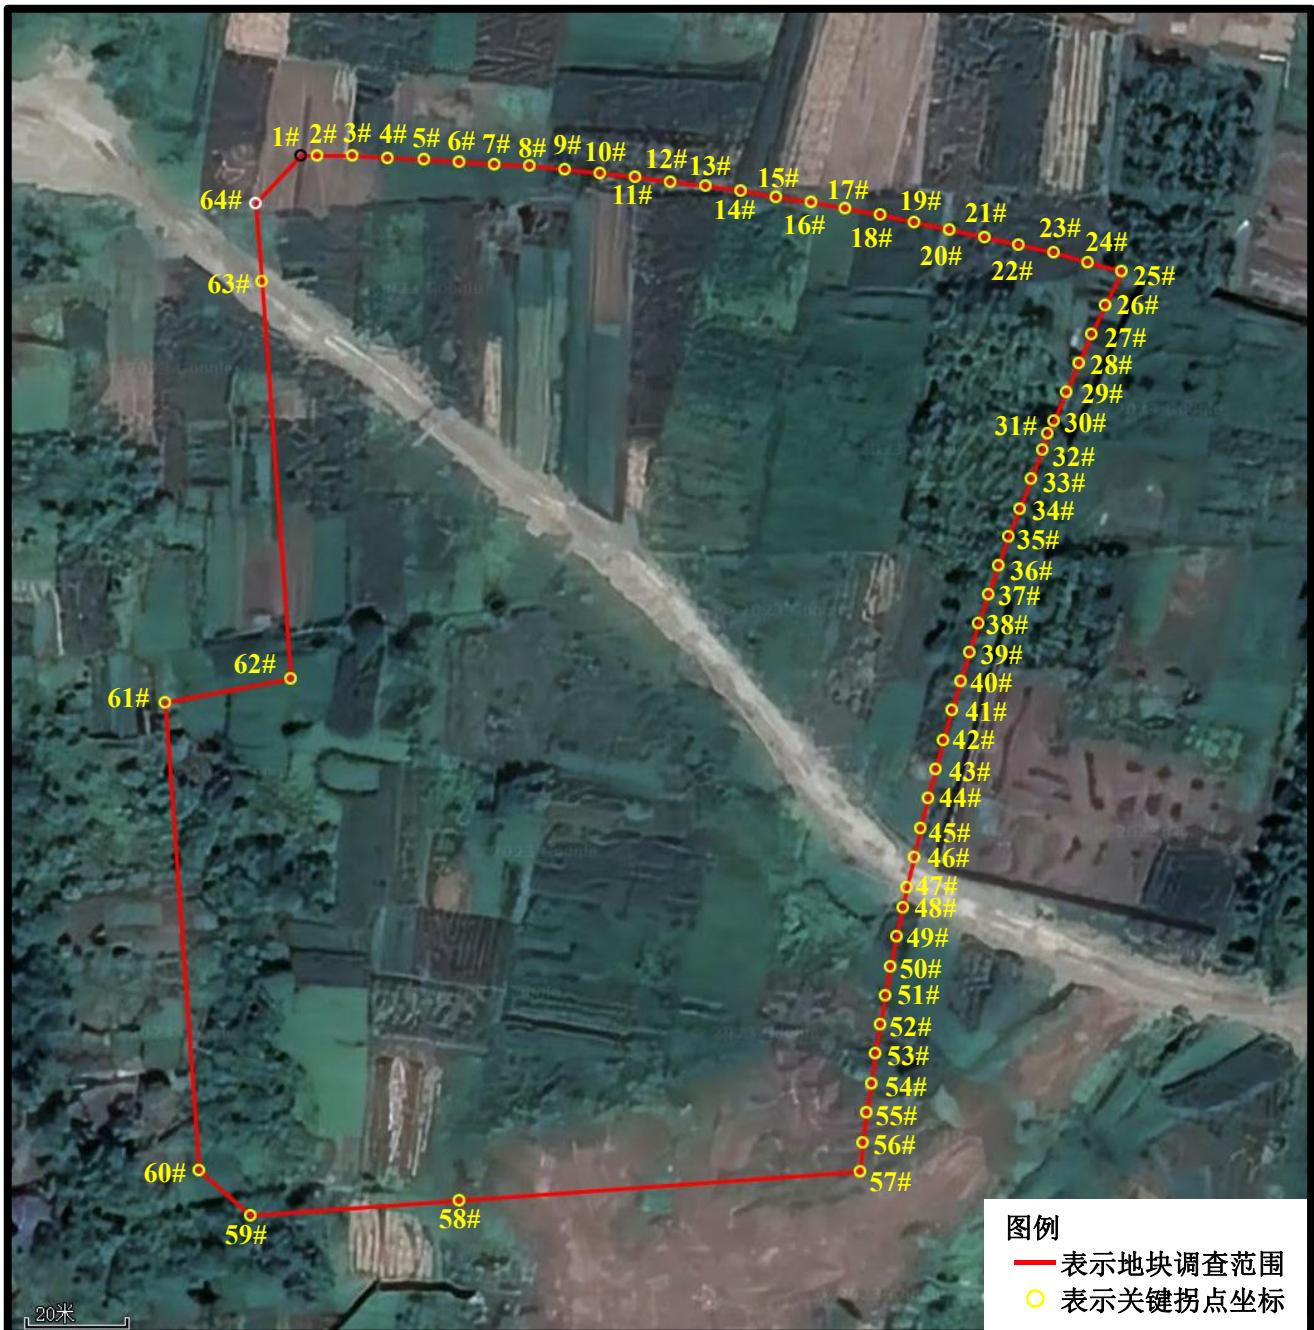
图 2-1 地块调查范围图

本次地块土壤污染状况初步调查范围主要是射洪经开区小榆路东、鼓山南路南地块，位于四川省射洪市经济开发区小榆路以东、鼓山南路以南，地块中心坐标：经度 105.407123°，纬度 30.838443°，规划用地面积为 46.2 亩，30803.18 平方米（附件 3）。地块北至空地，后期为规划道路（鼓山南路），东至四川射洪经济开发区西部国际合作产业园基础设施（三期）建设项目--园区配套公共消防设施工程（在建中），南至空地，后期为规划道路，西至空地，后期为规划道路（小榆路），地块调查范围见图 2-1。

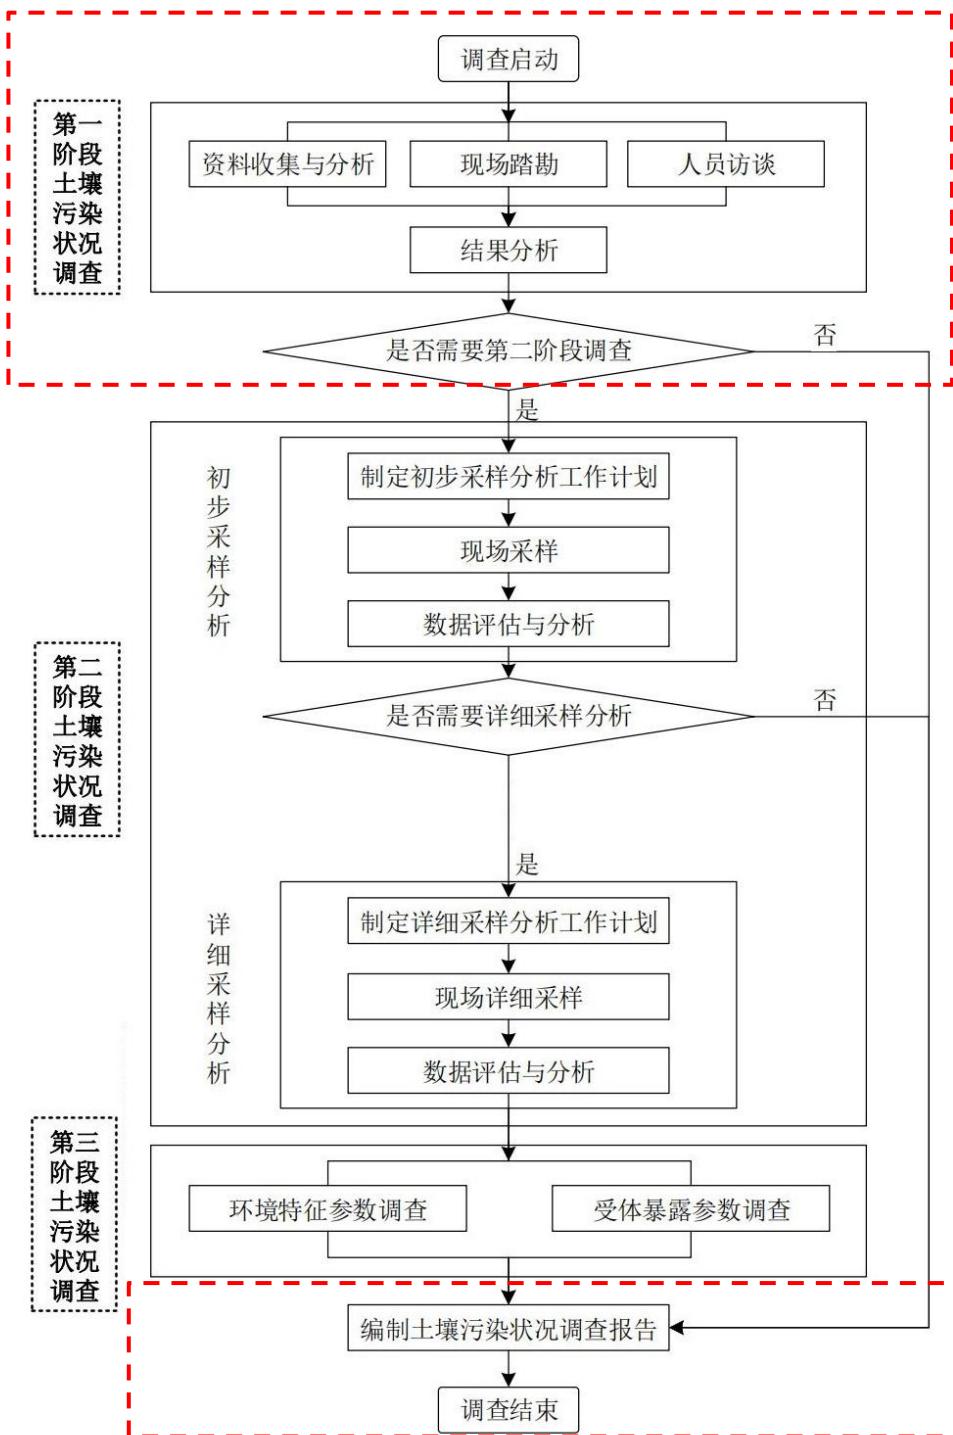
图 2-2 土壤污染状况调查的工作内容与程序

第一阶段的调查是以资料收集、现场踏勘和人员访谈为主的污染识别阶段，主要目的在于通过系统的收集相关信息，对调查区域内的污染源、污染物进行识别和确认，并根据调查结果提出有针对性的下一阶段调查方案。

根据地块调查相关导则要求，第一阶段地块环境调查主要为前期资料收集与现场勘探、人员访谈3个阶段开展工作。

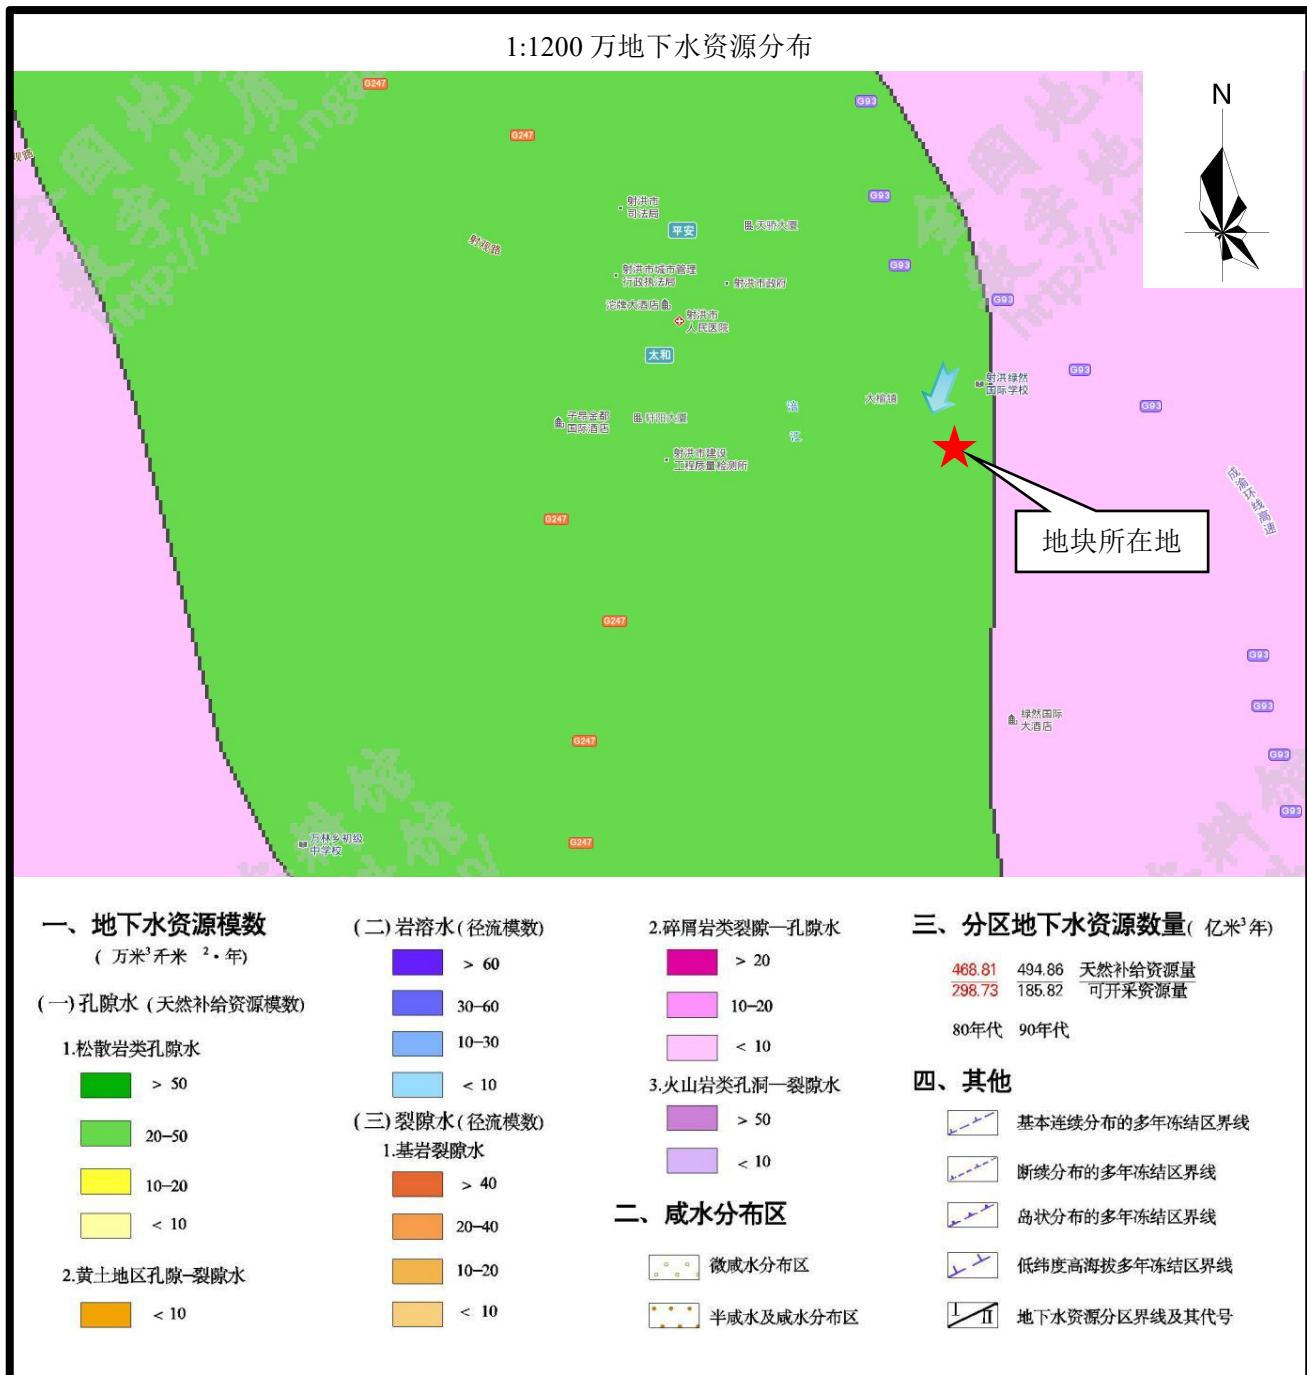
图 3-2 区域地下水分布及地下水流向图

根据遂宁市水文地质图、周边地表水体流向（涪江位于调查地块西侧，流向为由北向南）、区域地势（调查地块地势平坦），综合判断，企业区域整体地下水流向呈由东北向西南。

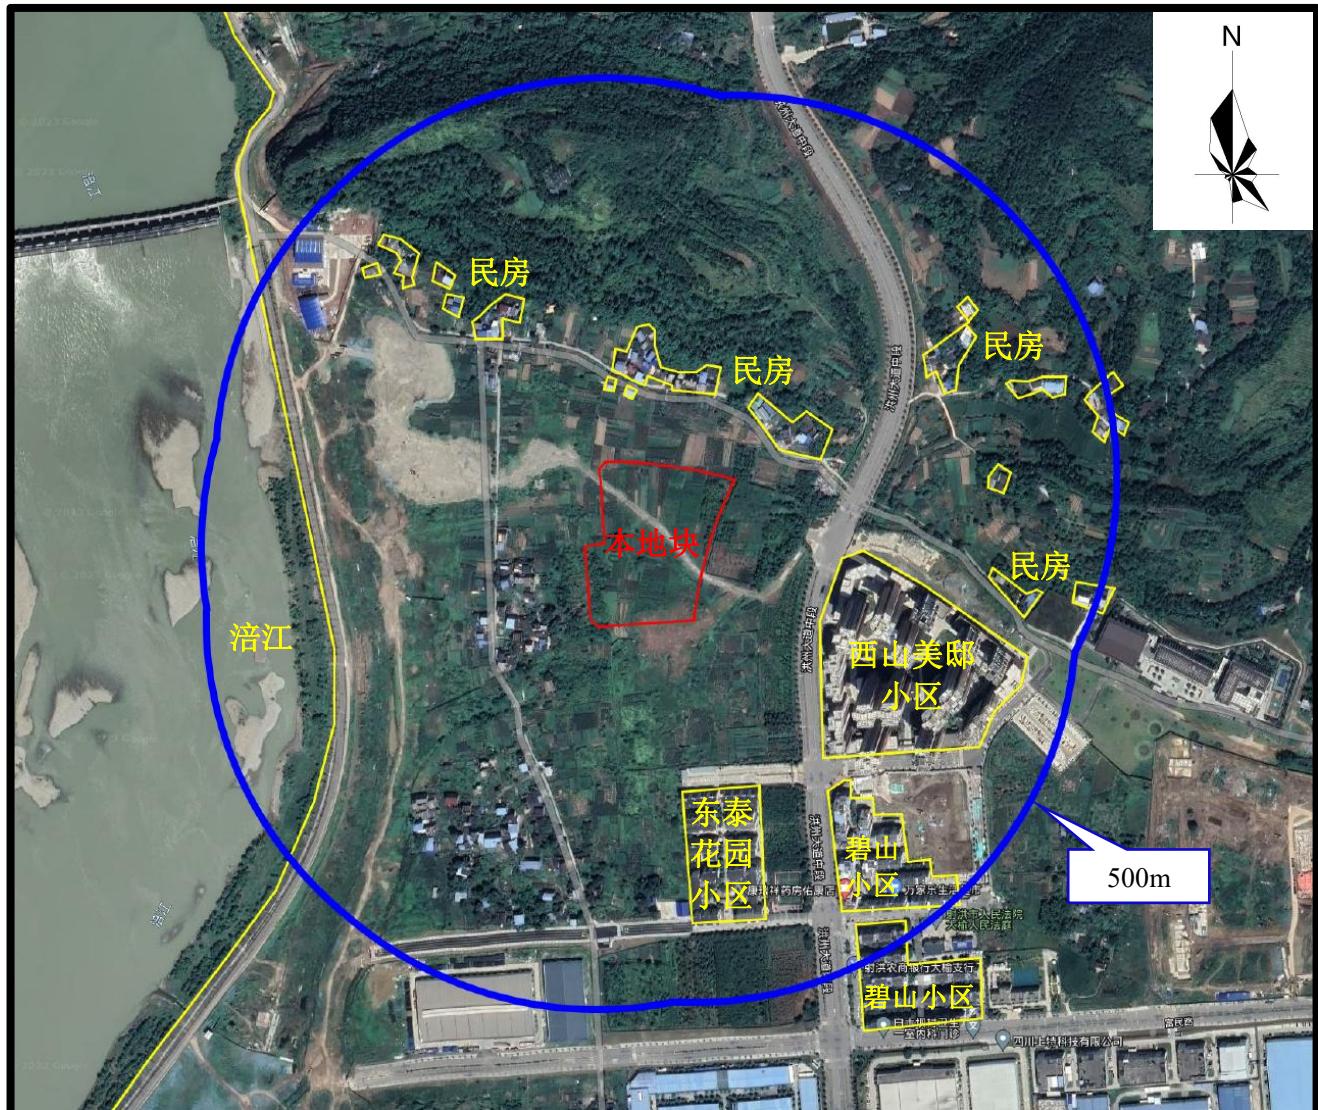
图 3-2 调查地块周边敏感目标分布图

本次调查地块 500 米范围内无幼儿园、医院、自然保护区、农田、学校、集中式饮用水水源地、饮用水井、取水口等敏感目标，调查地块周边 500 米范围内分布的敏感目

标主要为居民区、地表水，调查地块西南侧居民自建房已搬迁，暂未拆除，周边农田已被依法征收，具体见表 3-1、图 3-2。

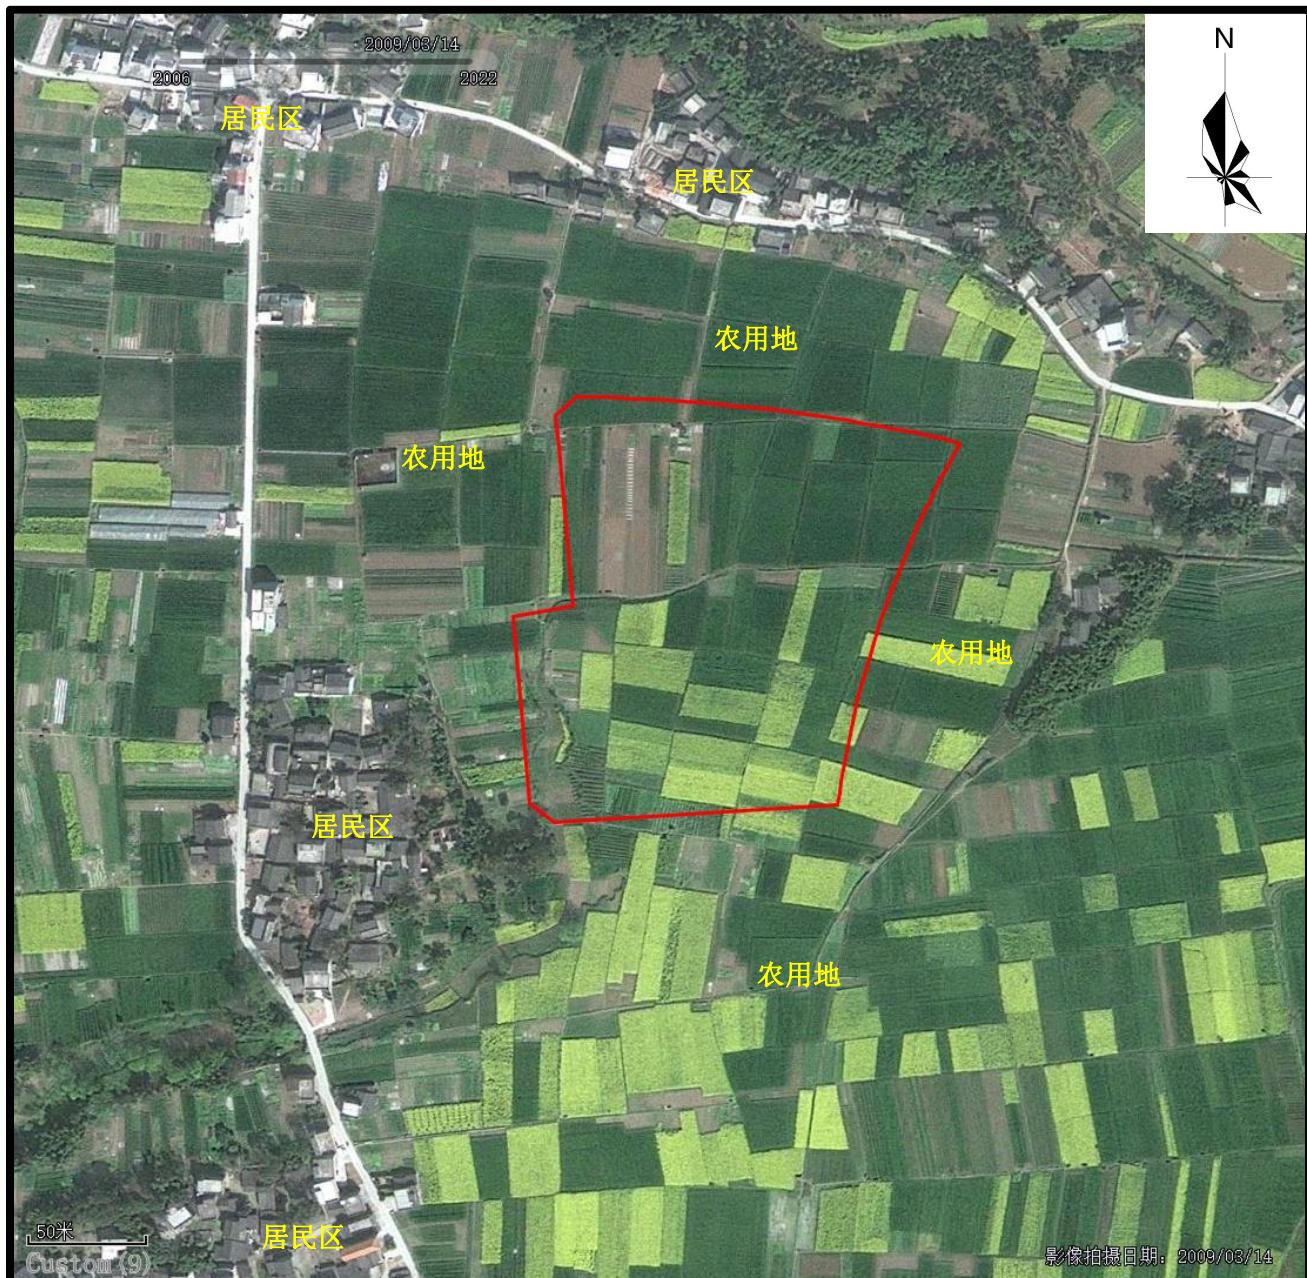
图 3-3 2009 年 3 月 14 日地块历史卫星影像图

本调查地块为 2022 年 3 月开始被征收的集体土地, 地块被征收之前, 前身一直为农用地, 地块被征收后, 部分区域被周边群众进行复垦用于农业生产活动。2022 年 11 月, 地块出让至射洪市国有资产经营管理集团有限公司, 目前, 射洪市国有资产经营管理集团有限公司暂未于地块内部进行相关建设。

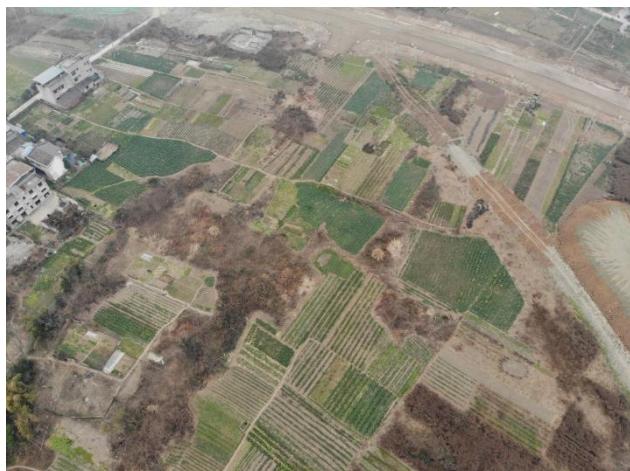
经现场踏勘发现,调查地块内部分区域被周边群众进行复垦用于农业生产活动,部分区域呈荒地状态,调查地块东北侧部分区域堆放有土方(附件4),经调查,该土方来源于调查地块东侧紧邻的正在建设的四川射洪经济开发区西部国际合作产业园基础设施(三期)建设项目--园区配套公共消防设施工程,该土方开挖区域前身一直为农用地,不存在污染情况,后期妥善处置后,对本调查地块的影响可忽略不计。

调查地块俯瞰图

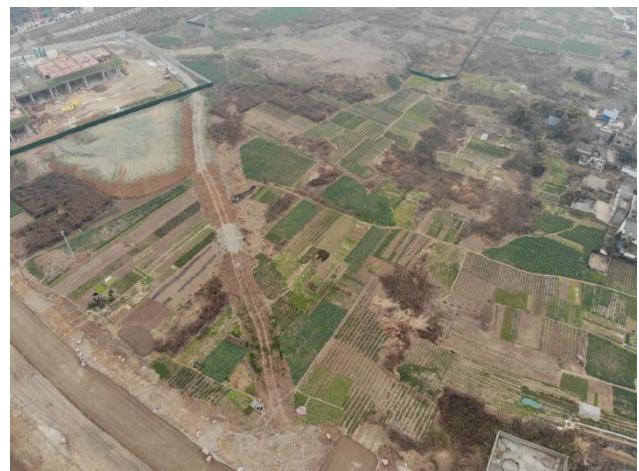
调查地块俯瞰图

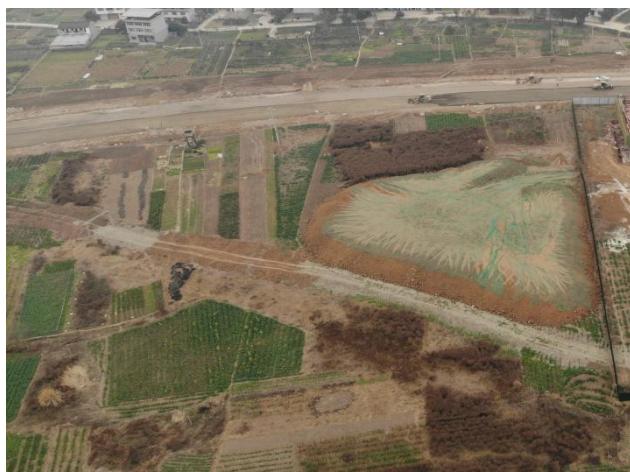
调查地块内堆土

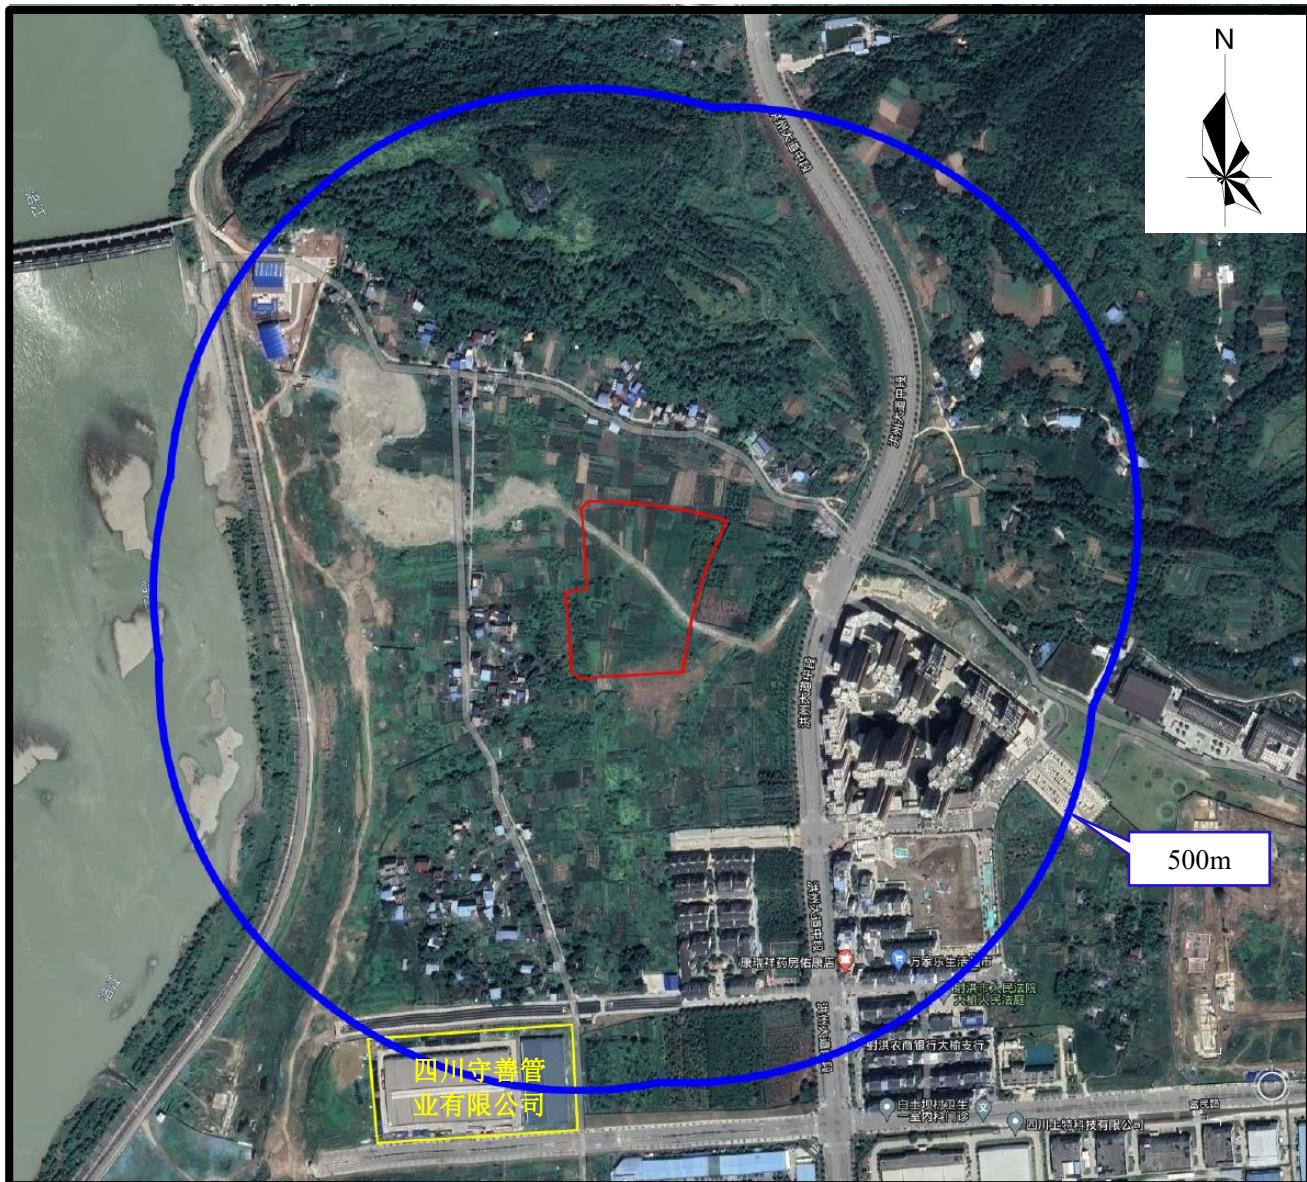
图 3-12 相邻地块历史卫星影像图

根据现场勘查及人员访谈，结合历史卫星影像图，相邻地块历史阶段及现阶段工业企业均为四川守善管业有限公司，相邻地块的现状和历史情况见表 3-4，图 3-12。

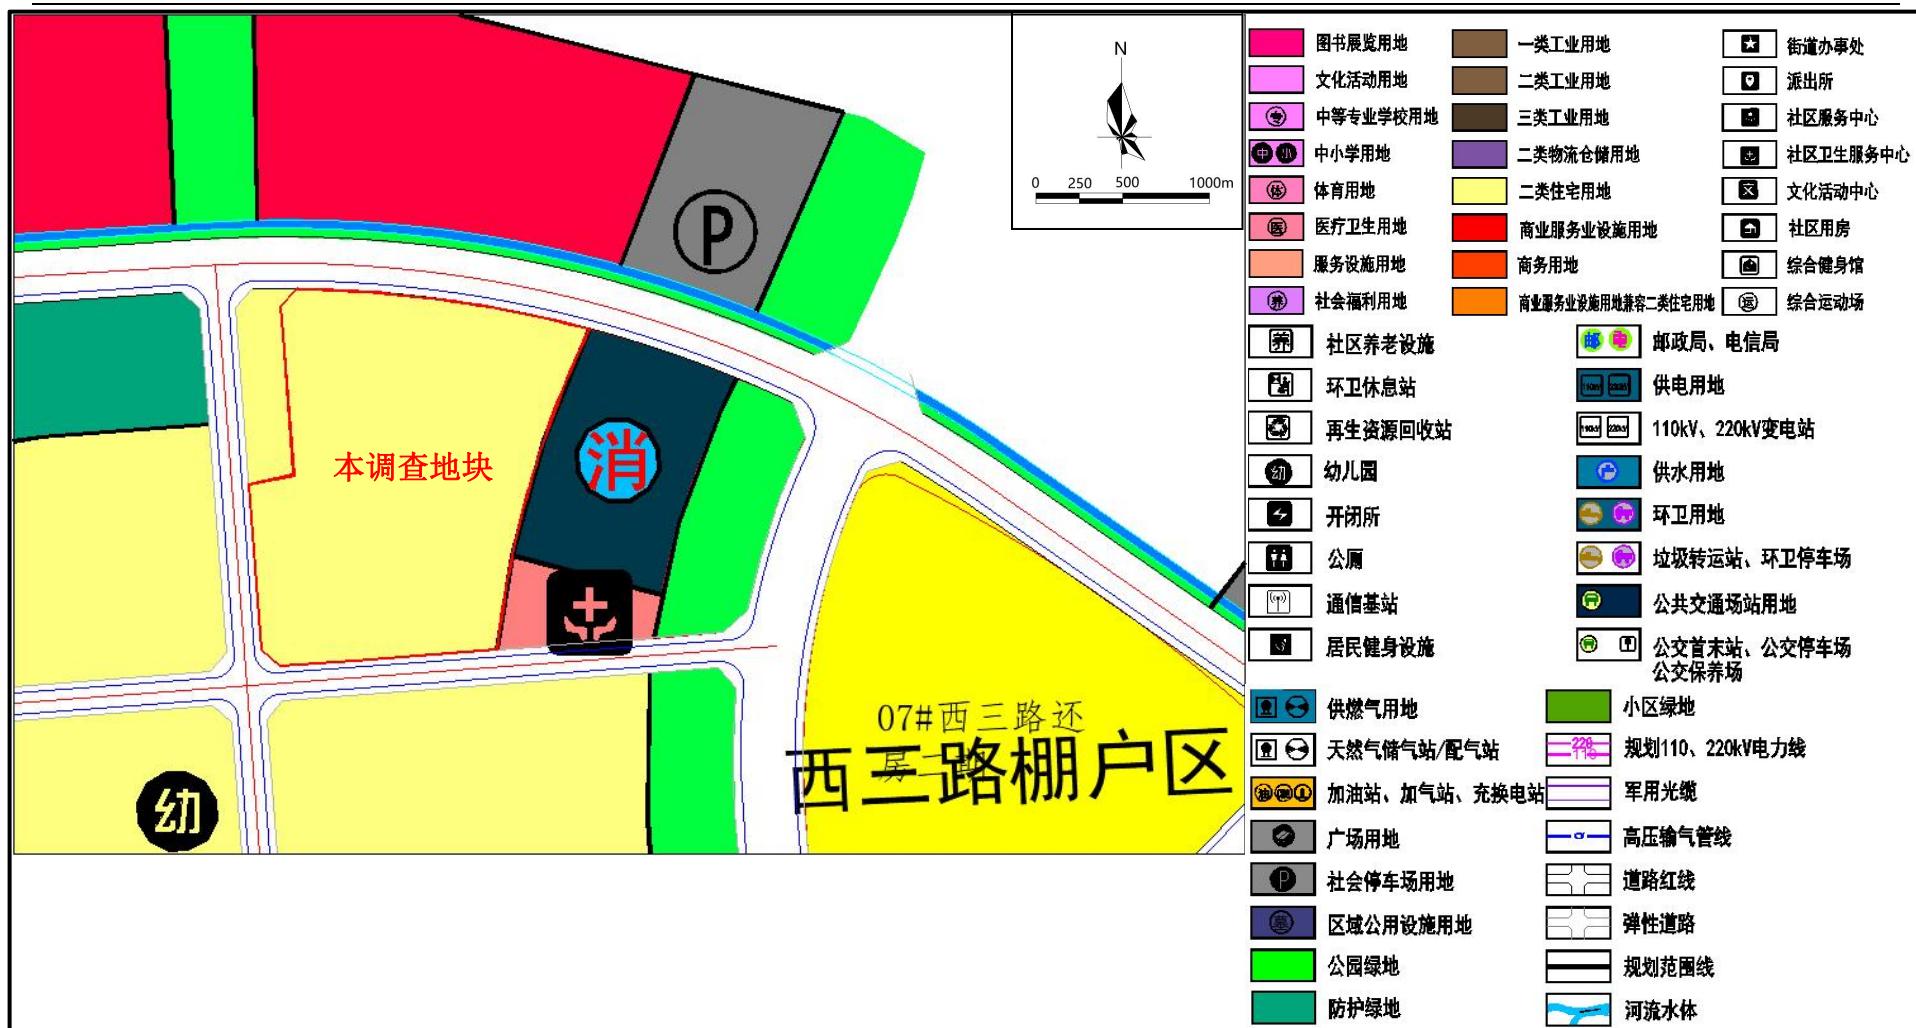
图 3-13 土地使用规划图

根据《射洪市经济开发区控制性详细规划——土地使用规划图》以及《射洪经开区小榆路东、鼓山南路南地块——规划红线图》（射自规用地红线图（2022）经开区 11 号，附件 5）文件，射洪经开区小榆路东、鼓山南路南地块性质为二类居住用地，属于《土壤环境质量 建设用地土壤污染风险管控标准（试行）》（GB 36600-2018）中第一类用地，土地使用规划图见图 3-13。
